DESTINATAIRES :	Monsieur Daniel Dubois, directeur général Madame Élyse Ménard, directrice générale adjointe
EXPÉDITEURS :	Monsieur Guillaume Grégoire, directeur - SIGE
DATE :	4 juillet 2024
OBJET :	Analyse de circulation – Installations d’arrêts à l’intersection des rues Sabourin et Savoy suivant le rapport du coroner datant du 8 juin 2010

Cette note présente le résumé de l’analyse de circulation réalisée suite à la recommandation du coroner Yves Lambert dans son rapport #147493 daté du 8 juin 2010, concernant un décès accidentel survenu à l’intersection des rues Sabourin et Savoy.

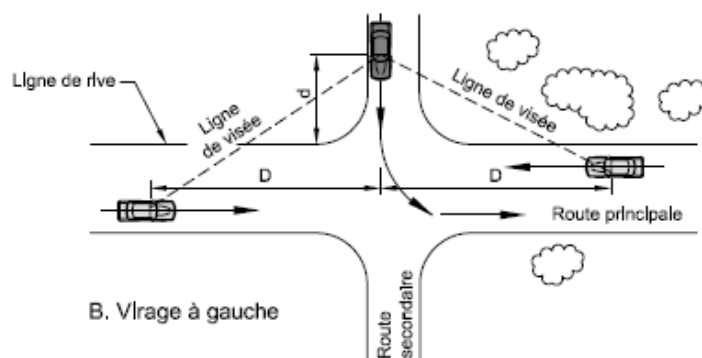
Pour illustrer la situation, les circonstances de l’accident ont été résumées à l’aide des images ci-dessous. L’automobiliste à l’arrêt sur la rue Sabourin devrait disposer d’une distance de visibilité adéquate et sécuritaire (Distance de visibilité de virage à gauche - DVVAG, représentée par la ligne jaune) pour s’insérer de façon sécuritaire.

Le fait de stocker la neige au centre de la rue coupe complètement les lignes de visibilité (ligne noire). Essentiellement, avec l'accumulation de neige, le véhicule obtient une ligne de visibilité seulement lorsqu'il est déjà en situation d'impact.

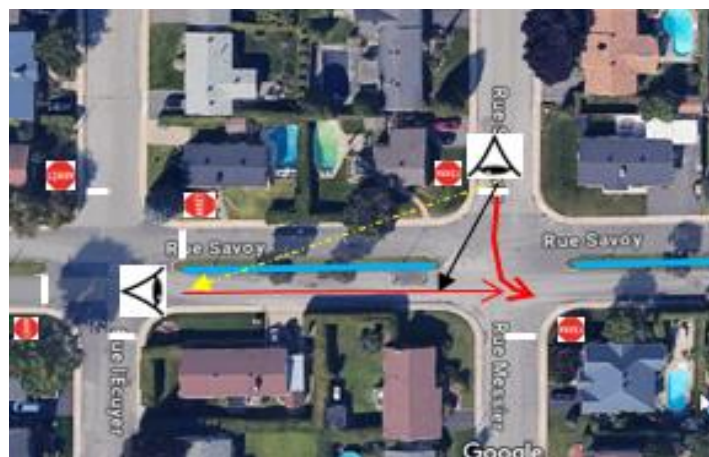
Sous la même prémisse, l'usager sur la rue principale (rue Savoy) devrait être en mesure d'avoir la visibilité minimale pour s'immobiliser en toutes circonstances (Distance de visibilité à l'arrêt - DVA). Encore une fois, le véhicule obtient une ligne de visibilité seulement lorsqu'il est déjà en situation d'impact.

L’installation d’arrêts à cette intersection corrigerait artificiellement le manque de visibilité en obligeant les véhicules à s’immobiliser. Pour résoudre efficacement le problème de sécurité routière dans une perspective globale, l’application de la première recommandation est la seule mesure jugée adéquate. Aucun système ou méthode qui favorise de telles conditions ne devrait être toléré, surtout lorsque les solutions alternatives sont connues et disponibles.
